Dolz celebró sus 75 años

Misión de la bomba de agua

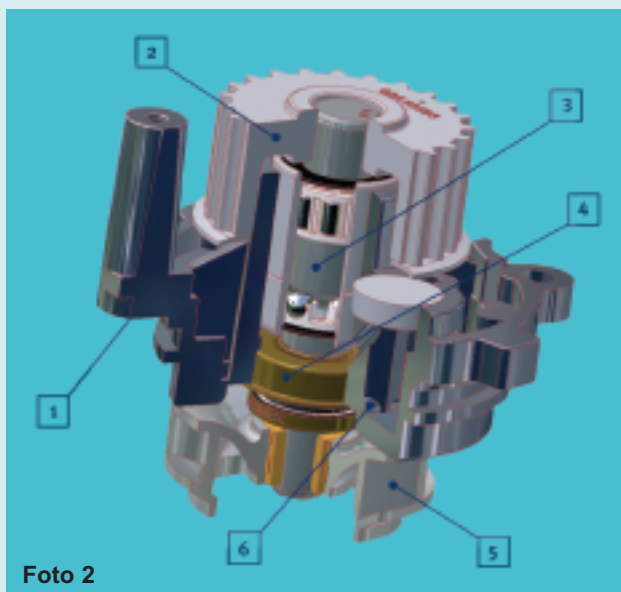
Foto 2

Cada vehículo y cada motor tiene una bomba de agua específica, pero básicamente, todas las bombas de agua para automóviles poseen la misma estructura (foto 2).

3 Eje armado de bomba de agua, o rodamiento integral.

4 Cierre de sello dinámico o empaquetadura.

5 Turbina.

6 Cámara de evaporación.

7 Junta o aro tórico.

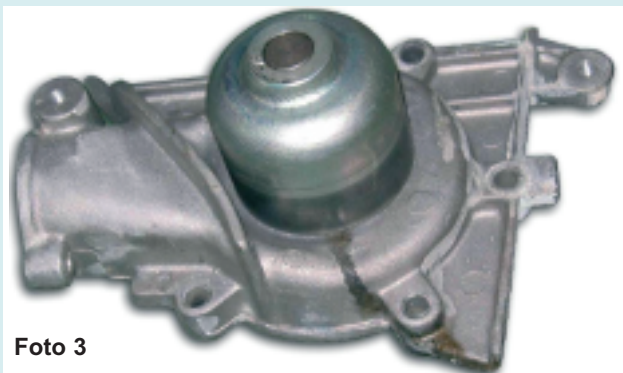
Foto 3

Es la avería más frecuente (foto 3), pero tiene varios orígenes que en muchos casos no son imputables a un defecto de la bomba. En una bomba recién montada es normal que se presente una lige-

ra fuga temporal por la adaptación de las superficies de contacto del sello dinámico.

Esta fuga cesará cuando las dos superficies hayan girado una contra otra un breve tiempo. Cuando la bomba tiene una salida abundante de líquido por el orificio de desagüe, se está reduciendo el volumen de líquido, con el consiguiente riesgo de calentamiento del motor. Además, el líquido irá lavando de grasa el rodamiento de la bomba,

haciéndole perder sus propiedades hasta causar su bloqueo y posterior rotura.

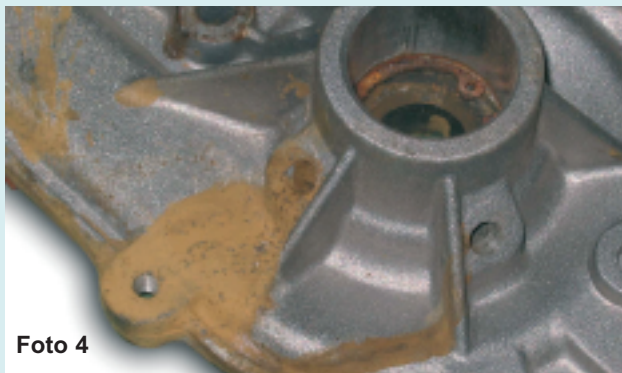
Foto 4

El deterioro del rodamiento (foto 4) suele producirse de forma gradual y siempre lleva asociado el aumento de ruido, por lo que generalmente señala el avance del deterioro antes de su rotura. Aunque esta falla puede producirse rara vez, por un defecto de fabricación o de materiales, en muchos casos está relacionada con una tensión de correa excesiva o por estar sometida a cargas transversales anómalas, procedentes de elementos acoplados al eje o a la polea de la bomba que estén defectuosos o no equilibrados. Es necesario montar una nueva correa de arrastre y su/s rodamiento/s tensor/s al momento de sustituir la bomba de agua.

res y los embragues viscosos deben estar en perfectas condiciones, ya que su desequilibrio deteriorará el rodamiento de la bomba a muy corto plazo.
